LEDユニット脱落のハンダ不良実例（落下テストによる）
下記写真は基板実装したLEDユニットが脱落した実例です。

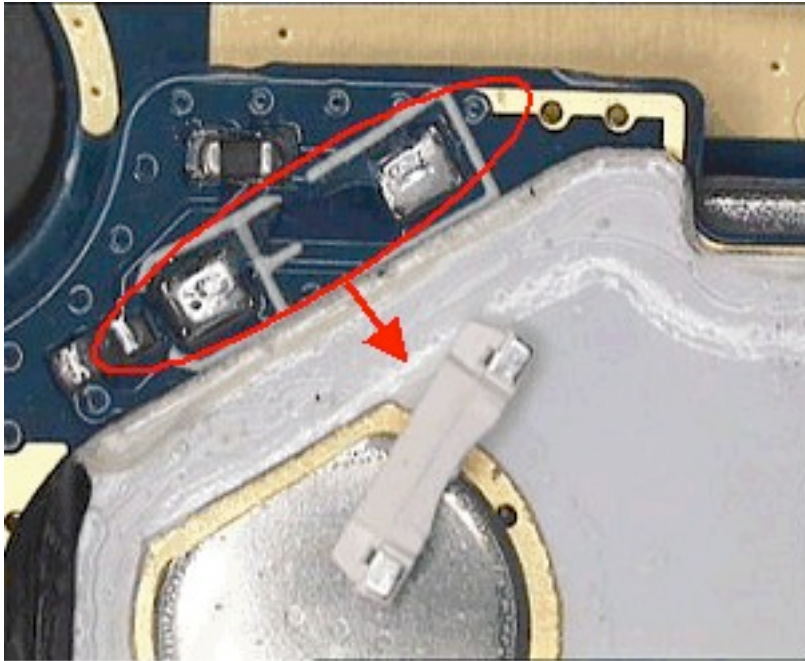
脱落したLEDユニット端子にはハンダがしっかりと付着しており、ハンダ濡れ性は非常に良好な事を示します（右写真）。一方、基板ターミナル部はハンダがターミナルより剥がれ、LED端子側に持っていかれた状態で、基板ターミナルへのハンダ濡れ性に問題がありと示されました。（左写真）

脱落原因：酸化皮膜の形成

基板の管理、保管時、ターミナル表面に酸化皮膜が形成され、ハンダ濡れ性に問題を起こしたため、LED端子側にハンダごと剥がされた。一方のLEDユニットは製造工程から出荷梱包を通じてスタティック・インターセプトにてリードフレーム表面を保護しており、酸化皮膜の形成が無く、ハンダ濡れ性が良好であった。

対策：基板の管理

基板の保管、輸送時など酸化皮膜の形成を抑制する為にスタティック・インターセプトの合紙を挟み、基板を重ね、梱包します。特にこの基板のターミナルは銀メッキが施されているため、湿気より硫化水素、二酸化硫黄により腐食します。（参考：上海地区における大気中の硫化水素濃度は約800ppb、ルーセント調べ）
